Sanierungskonzept der Olbrückhalle in Niederdürenbach

Aufgabenstellung an den Planer

II Projektbeschreibung

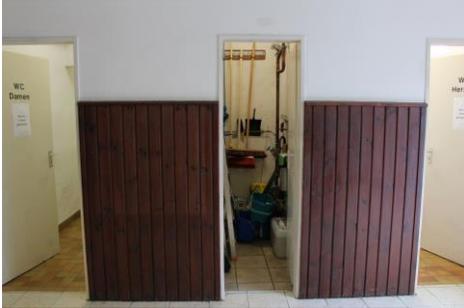
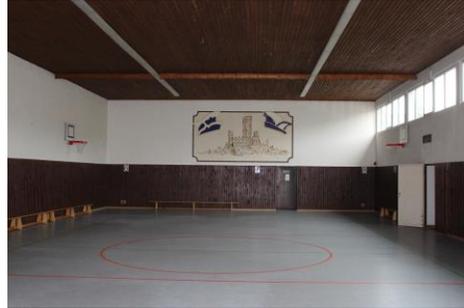
- Basisflächen

Beläge in einem der Nutzungsdauer entspr. Zustand

Fliesen – Werksteinbeläge teilweise beschädigt

Dauerelastische Fugen rissig

Hallenboden in optisch gutem und gepflegten Zustand

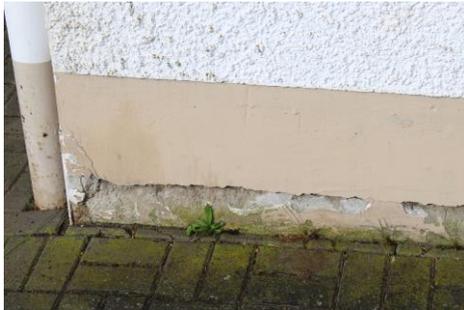
- Außenwandflächen über Erdreich -massiv-

keine / geringe Wärmedämmung der Außenwände vorhanden

Risse – Diffusionsschäden – Abplatzungen

Starke Verschmutzungen insbesondere im Sockelbereich

EMPFEHLUNG:

WDVS auf gesamte Fassadenfläche, freilegen Sockelbereich

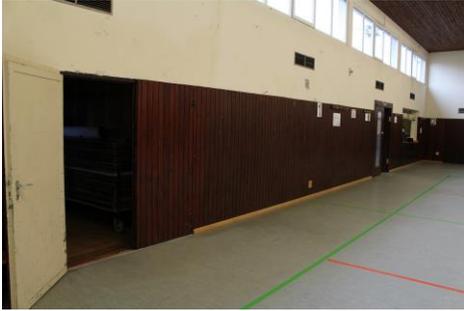
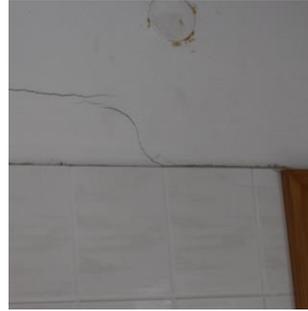
- Innenwandflächen

Innenwände Massivbauweise, verputzt und gestrichen

teilweise Fliesen, teilweise Holzbekleidungen

Türen nicht flächenbündig

Risse – Diffusionsschäden – Putzabplatzungen

EMPFEHLUNG: Erneuerung

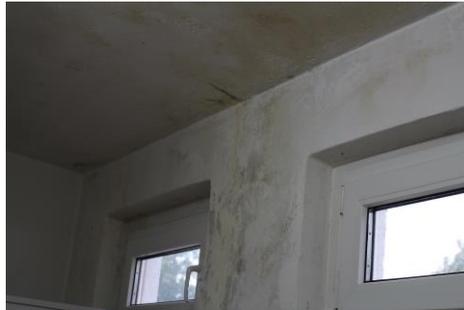
- Horizontale Trennflächen - Deckenflächen

Ballwurfsicherheit Hallendecke

Dampfsperre – Diffusionsprobleme und Wassereintritt

Wärmedämmung (künstliche Mineralfasern KMF)

EMPFEHLUNG:

Sämtliche Deckenflächen einschl. Wärmedämmung erneuern

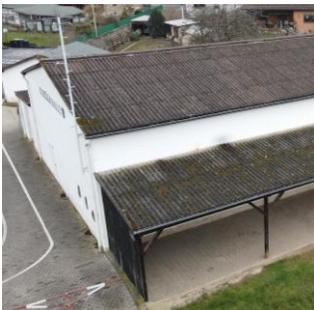
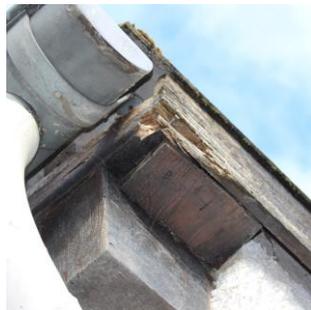
- Dachflächen

Wellfaserzementplatten

Wassereintritt insbesondere im WC ersichtlich

Neue Dacheindeckung – neue Schneelastzonen, PV, etc. – neuer statischer Nachweis erforderlich

Erneuerung Dachkonstruktion – Dachentwässerung

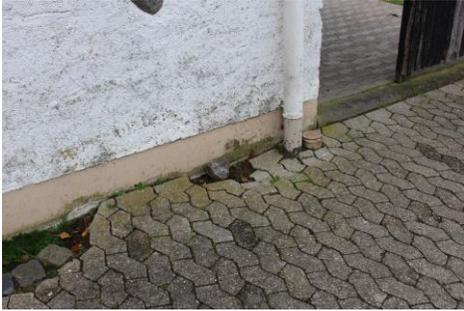
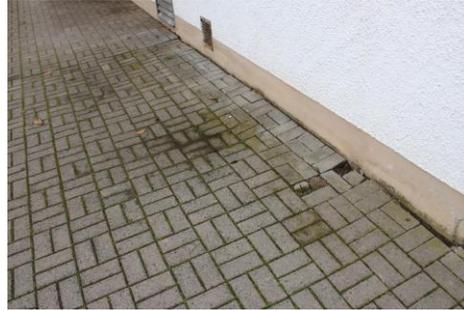
- Außenanlagen

Befestigte Flächen befinden sich in einem funktionalen Zustand

Partiell Stolperkanten – Absackungen – Beschädigungen

Freilegen des Gebäudesockels zur Dämmung der Fassade, anschließend wieder anpflastern

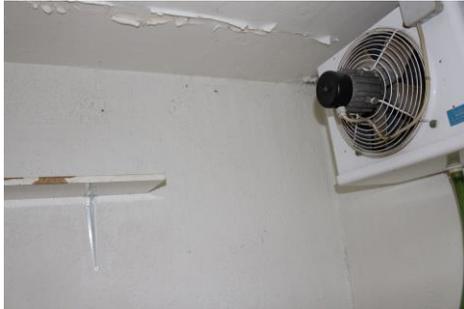
- Ausstattung

Ausstattungen entsprechen nicht mehr heutigem Standard

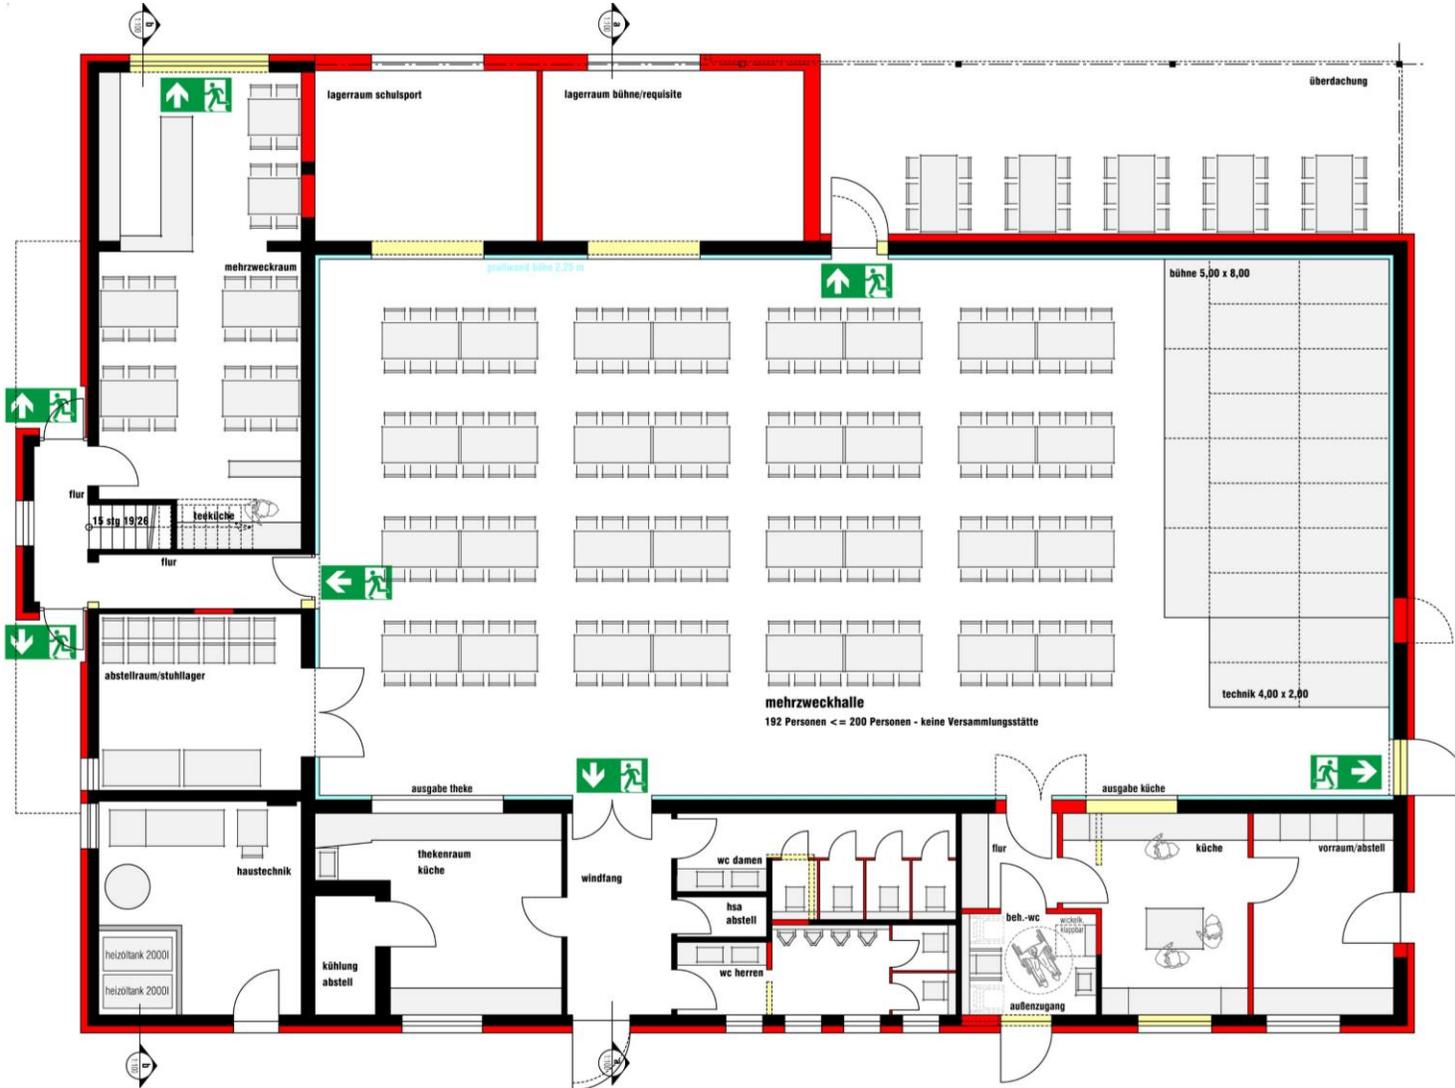
Entwurf Sanierungskonzept – Grundriss Erdgeschoss

Hieraus resultierend erfolgte nach Festlegung des gewünschten Standortes der Küche die konzeptionelle Planung der Gesamtsanierung.

Für eine **umfangliche Sanierung** ergeben sich hierbei folgende Notwendigkeiten:

- Erweiterung entspr. Planungsvorschlag
- Abbruch / Umbau entspr. Planung
- Rückbau auf „Rohbauzustand“

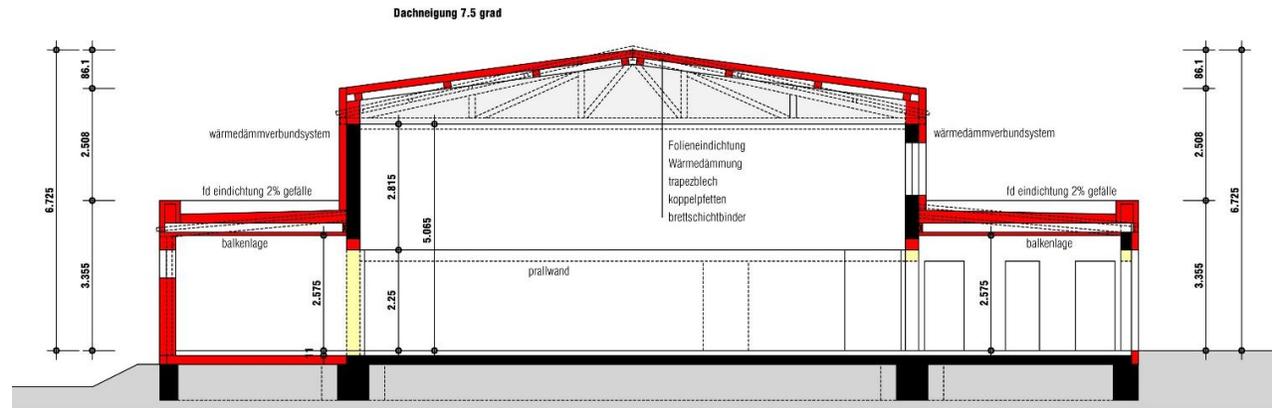
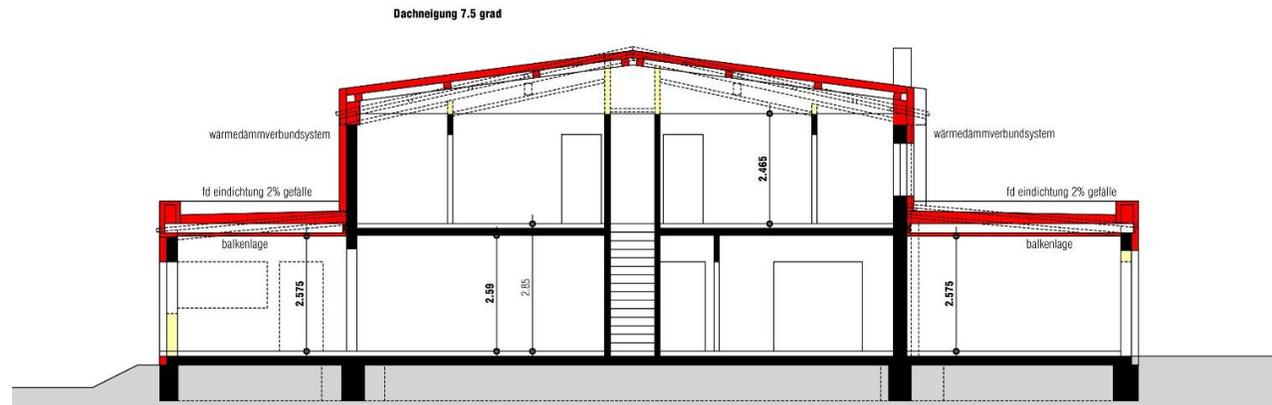
Entwurf Sanierungskonzept - Schnitt

systemschnitt b-b

- Erneuerung Dachkonstruktion / -
eindeckung

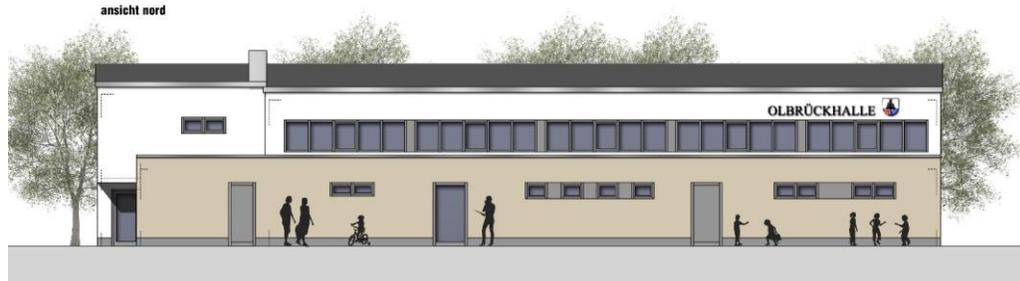
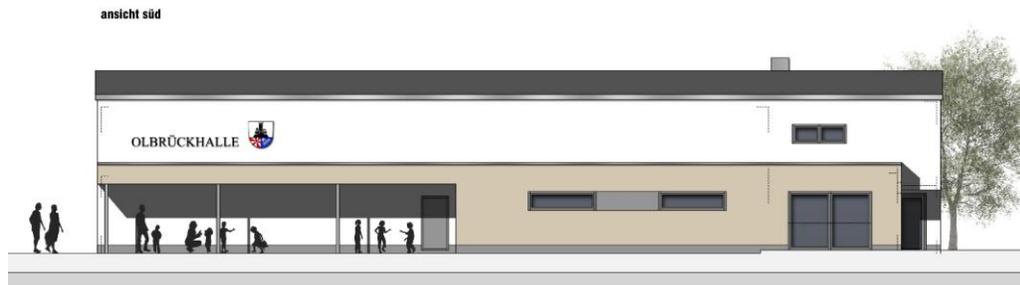
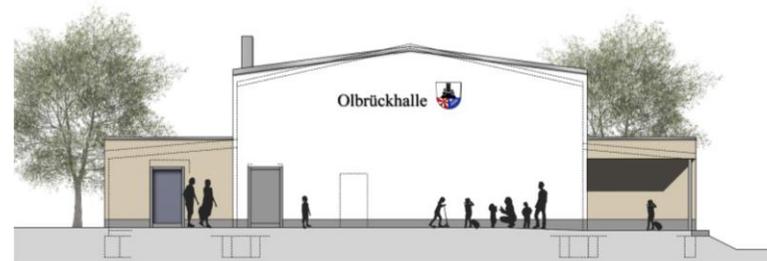
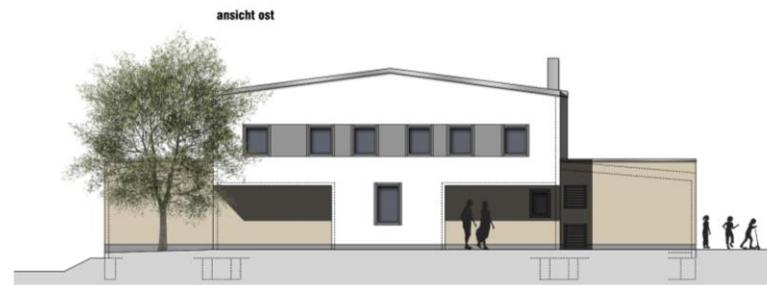
Entwurf Sanierungskonzept - Ansichten

- Fenster- und Türelemente
- Decken – Wände – Türen – usw.
- Bodenbeläge
- Hgz. – Sanitär – Elektro – Lüftung
- WDVS der Fassade
- Erneuerung Vordach
- Installation PV-Anlage

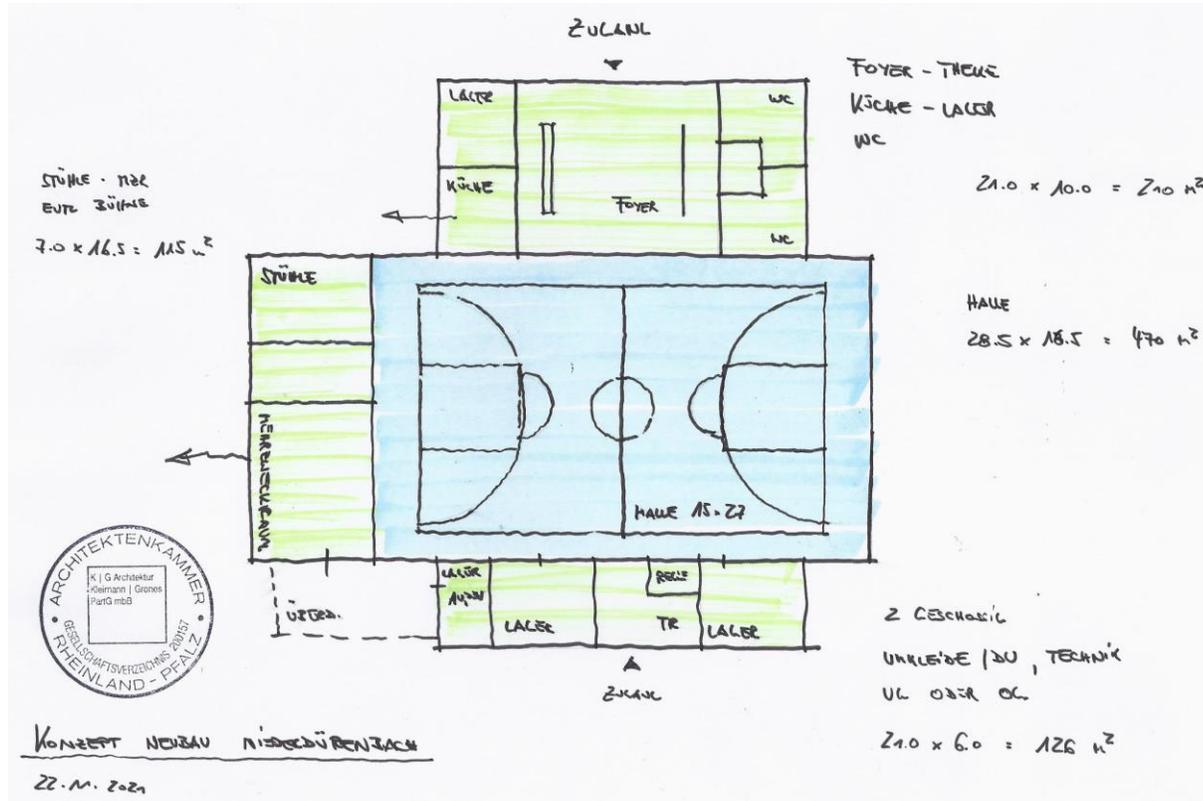
Skizze zur Ermittlung einer überschlägigen Grundfläche BGF – Kostenkennwerte für die Kosten des Bauwerkes, BKI, Stand I. Quartal 2021

Die Skizze dient lediglich der überschlägigen Ermittlung einer Grundfläche BGF und spiegelt KEINE Neubauplanung dar. Sie dient als Grundlage für die folgende Kostengegenüberstellung. Für die Kostengegenüberstellung wurde eine BGF von **980 m²** angesetzt.
